Raport z inspekcji turbin wiatrowych
FW Baczyzna

Turbina nr 2

15.11.2023

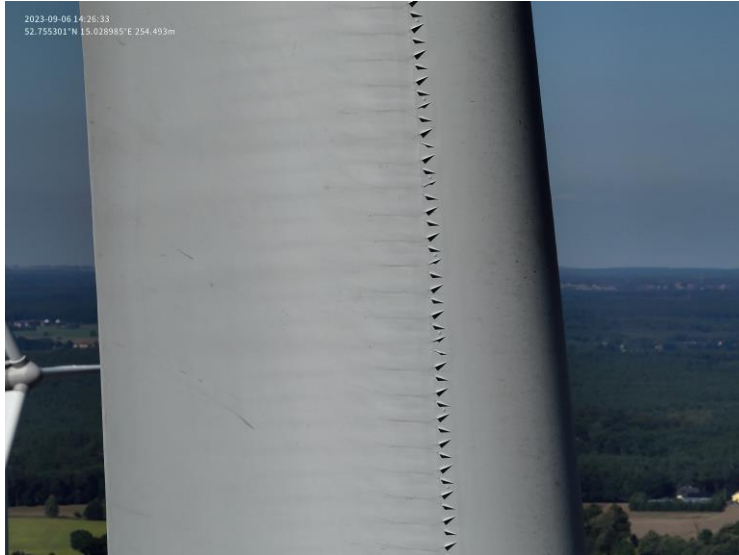
Uszkodzenie nr 1

Strona: SS

Odległość od nasady łopaty: R10

Opis uszkodzenia:
Zanieczyszczenie powierzchni

Kategoria uszkodzenia: 1

Przyczyna uszkodzenia:
Środowiskowa

Rekomendacja: Nie jest
wymagana żadna akcja,
uszkodzenie kosmetyczne

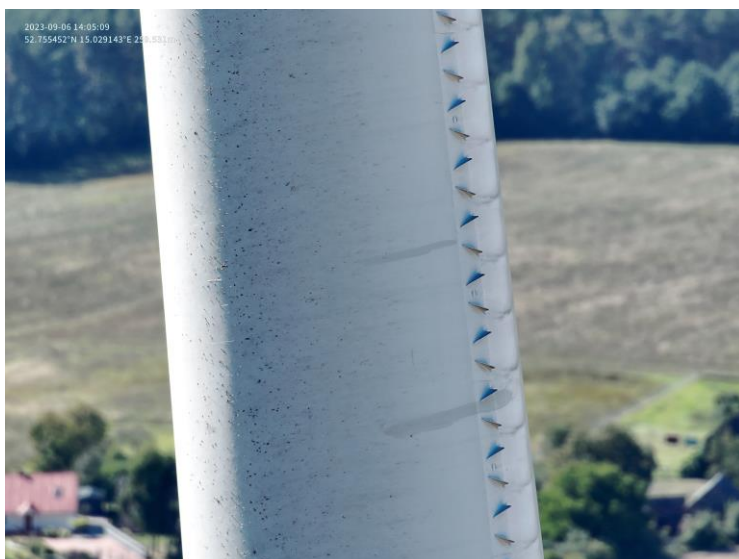
Uszkodzenie nr 2

Strona: LE

Odległość od nasady łopaty: R13

Opis uszkodzenia: Erozja
krawędzi natarcia

Kategoria uszkodzenia: 1

Przyczyna uszkodzenia:
Środowiskowa

Rekomendacja: Wymagana
kontrola przy następnym
przebiegu serwisowym

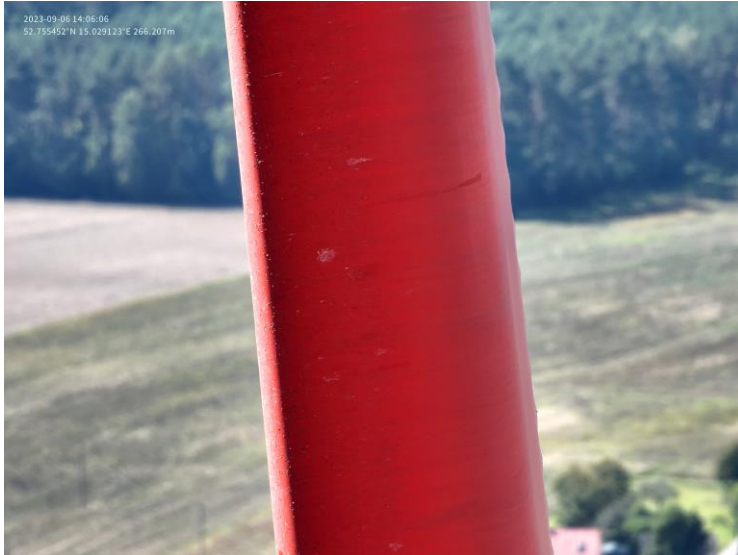
Uszkodzenie nr 3

Strona: LE

Odległość od nasady łopaty: R28

Opis uszkodzenia: Erozja krawędzi natarcia

Kategoria uszkodzenia: 1

Przyczyna uszkodzenia:
Środowiskowa

Rekomendacja: Nie jest wymagana żadna akcja, uszkodzenie kosmetyczne

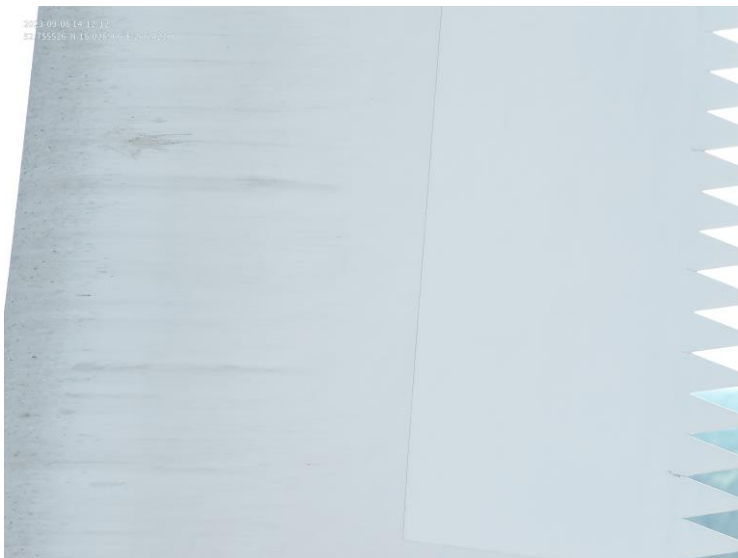
Uszkodzenie nr 4

Strona: PS

Odległość od nasady łopaty: R31

Opis uszkodzenia: Zanieczyszczenie powierzchni

Kategoria uszkodzenia: 1

Przyczyna uszkodzenia:
Środowiskowa

Rekomendacja: Nie jest wymagana żadna akcja, uszkodzenie kosmetyczne

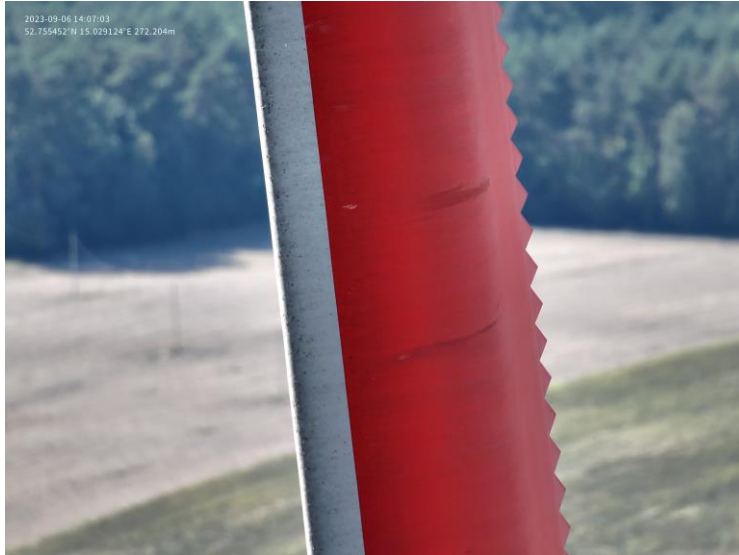
Uszkodzenie nr 5

Strona: PS

Odległość od nasady łopaty: R35

Opis uszkodzenia: Zanieczyszczenie powierzchni

Kategoria uszkodzenia: 1

Przyczyna uszkodzenia:
Środowiskowa

Rekomendacja: Nie jest wymagana żadna akcja, uszkodzenie kosmetyczne

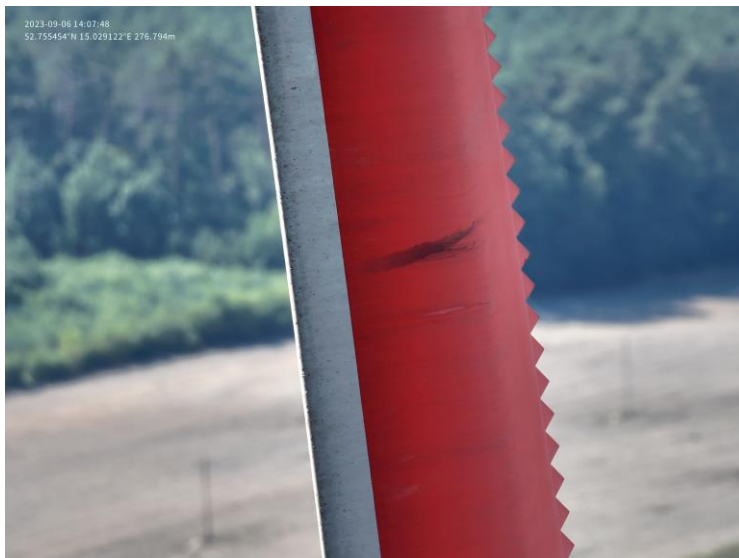
Uszkodzenie nr 6

Strona: PS

Odległość od nasady łopaty: R40

Opis uszkodzenia: Zanieczyszczenie powierzchni

Kategoria uszkodzenia: 1

Przyczyna uszkodzenia:
Środowiskowa

Rekomendacja: Nie jest wymagana żadna akcja, uszkodzenie kosmetyczne

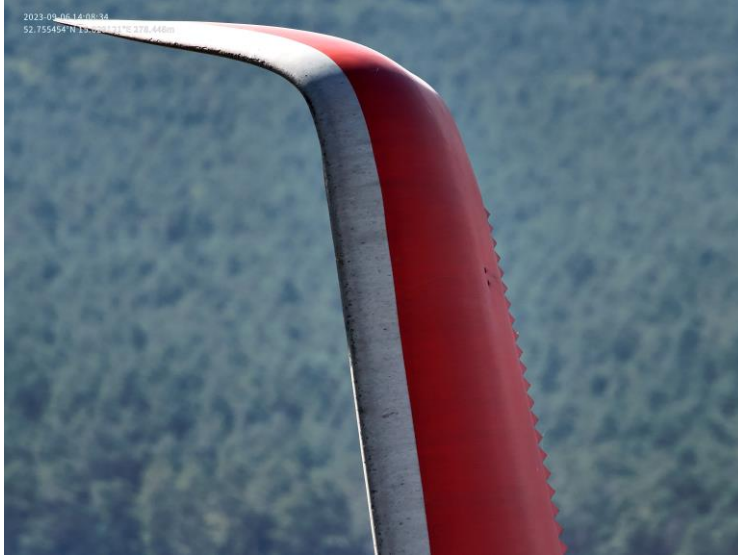
Uszkodzenie nr 7

Strona: LE

Odległość od nasady łopaty: R42

Opis uszkodzenia: Erozja krawędzi natarcia

Kategoria uszkodzenia: 2

Przyczyna uszkodzenia:
Środowiskowa

Rekomendacja: Wymagana kontrola przy następnym przeglądzie serwisowym

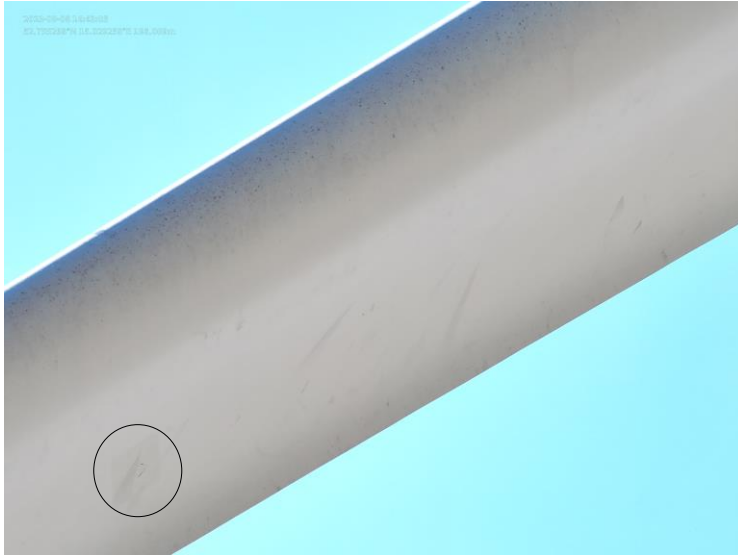
Uszkodzenie nr 1

Strona: PS

Odległość od nasady łopaty: R13

Opis uszkodzenia: Pęknięcie powierzchni

Kategoria uszkodzenia: 3

Przyczyna uszkodzenia:
Prawdopodobnie nieprawidłowa naprawa

Rekomendacja: Rekomendowana naprawa w przeciągu 12 miesięcy

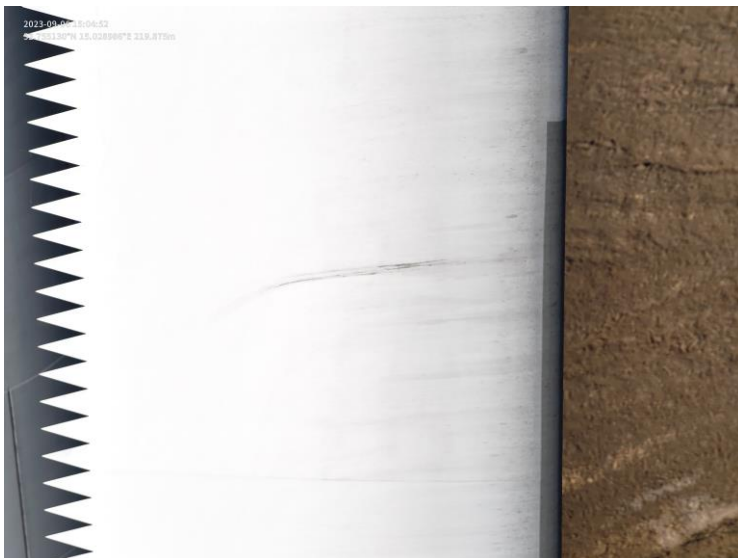
Uszkodzenie nr 2

Strona: SS

Odległość od nasady łopaty: R32

Opis uszkodzenia: Zanieczyszczenie powierzchni

Kategoria uszkodzenia: 1

Przyczyna uszkodzenia:
Środowiskowa

Rekomendacja: Nie jest wymagana żadna akcja, uszkodzenie kosmetyczne

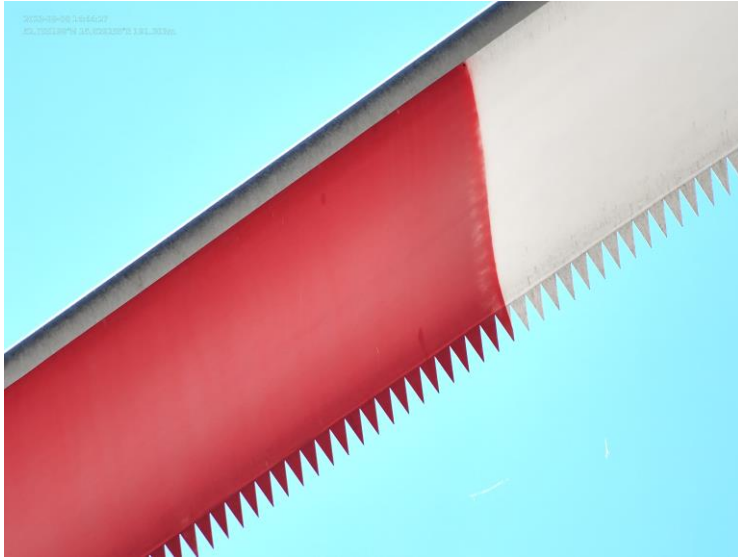
Uszkodzenie nr 3

Strona: SS

Odległość od nasady łopaty: R33

Opis uszkodzenia: Odbarwienie powierzchni

Kategoria uszkodzenia: 1

Przyczyna uszkodzenia: Produkcyjna

Rekomendacja: Nie jest wymagana żadna akcja, uszkodzenie kosmetyczne

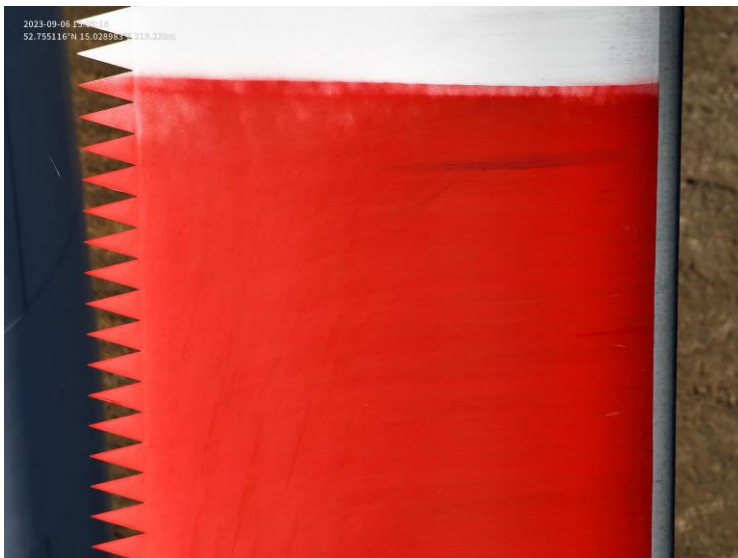
Uszkodzenie nr 4

Strona: LE

Odległość od nasady łopaty: R33

Opis uszkodzenia: Odbarwienie powierzchni

Kategoria uszkodzenia: 1

Przyczyna uszkodzenia:
Produkcyjna

Rekomendacja: Nie jest wymagana żadna akcja, uszkodzenie kosmetyczne

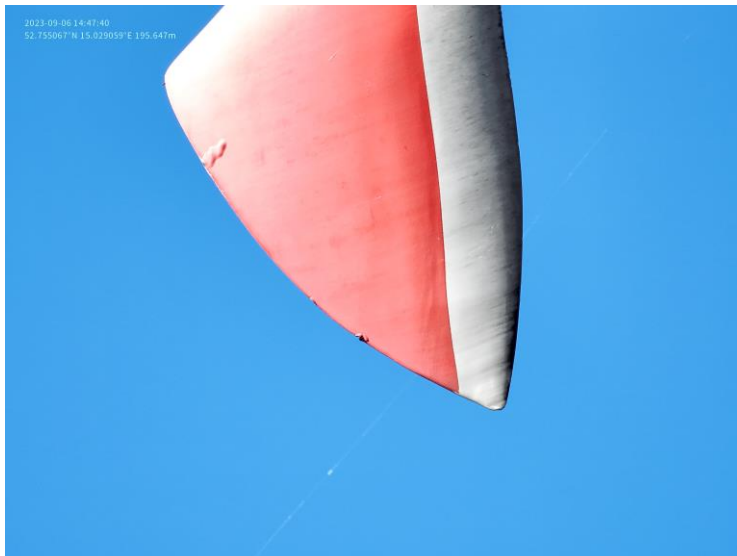
Uszkodzenie nr 5

Strona: SS

Odległość od nasady łopaty: R42

Opis uszkodzenia: Uszkodzenie krawędzi spływu

Kategoria uszkodzenia: 2

Przyczyna uszkodzenia:
Prawdopodobnie uderzenie zewnętrzne

Rekomendacja: Wymagana kontrola przy następnym przeglądzie serwisowym

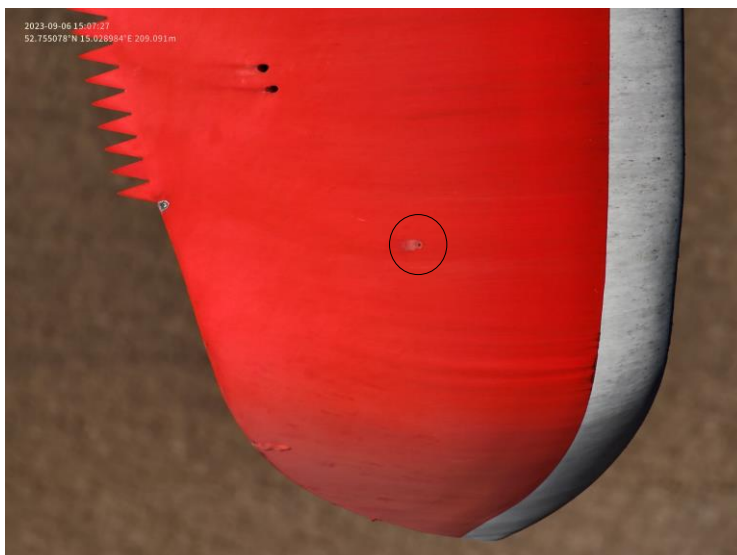
Uszkodzenie nr 6

Strona: SS

Odległość od nasady łopaty: R42

Opis uszkodzenia: Uszkodzenie powierzchni

Kategoria uszkodzenia: 2

Przyczyna uszkodzenia: Uderzenie pioruna

Rekomendacja: Wymagana kontrola przy następnym przeglądzie serwisowym

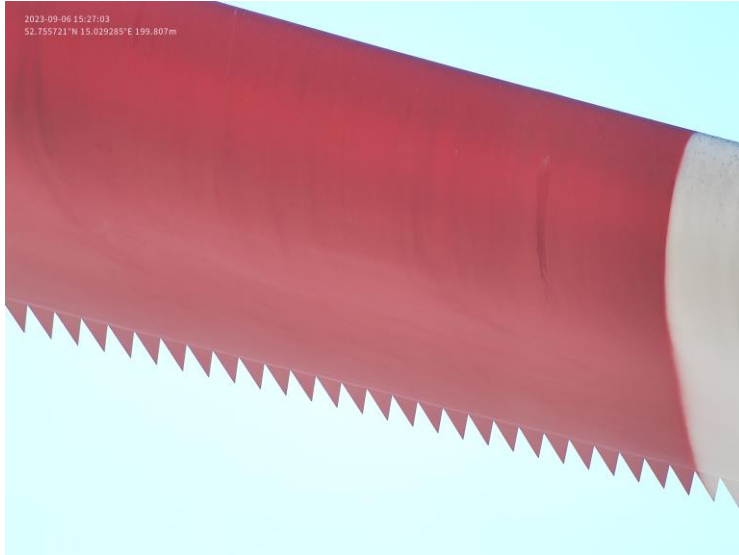
Uszkodzenie nr 1

Strona: SS

Odległość od nasady łopaty: R30

Opis uszkodzenia:
Zanieczyszczenie powierzchni

Kategoria uszkodzenia: 1

Przyczyna uszkodzenia:
Środowiskowa

Rekomendacja: Nie jest
wymagana żadna akcja,
uszkodzenie kosmetyczne

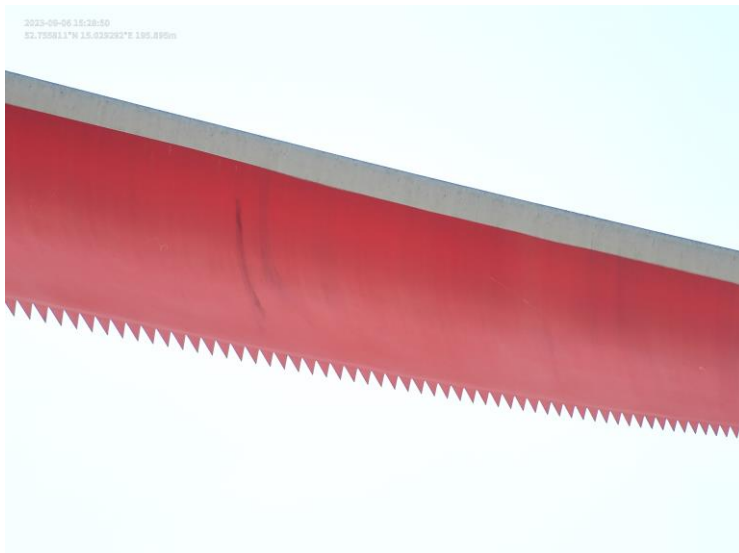
Uszkodzenie nr 2

Strona: PS

Odległość od nasady łopaty: R40

Opis uszkodzenia:
Zanieczyszczenie powierzchni

Kategoria uszkodzenia: 1

Przyczyna uszkodzenia:
Środowiskowa

Rekomendacja: Nie jest
wymagana żadna akcja,
uszkodzenie kosmetyczne

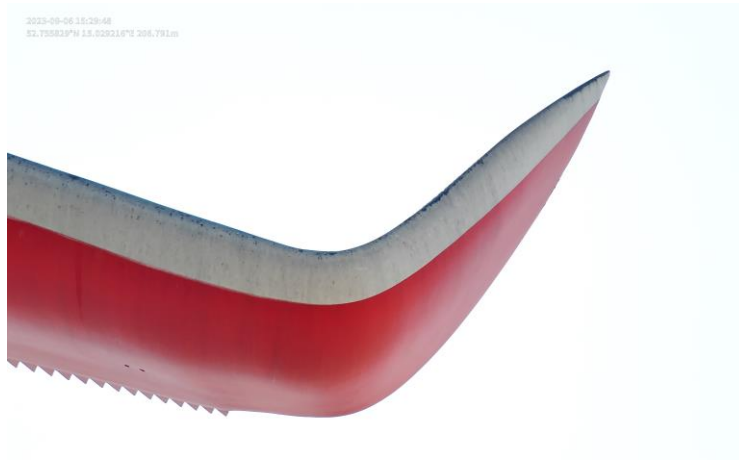
Uszkodzenie nr 3

Strona: LE

Odległość od nasady łopaty: R42

Opis uszkodzenia: Erozja
krawędzi natarcia

Kategoria uszkodzenia: 2

Przyczyna uszkodzenia:
Środowiskowa

Rekomendacja: Wymagana
kontrola przy następnym
przeglądzie serwisowym
