Raport z inspekcji turbin wiatrowych

FW Baczyzna

Turbina nr 4

15.11.2023

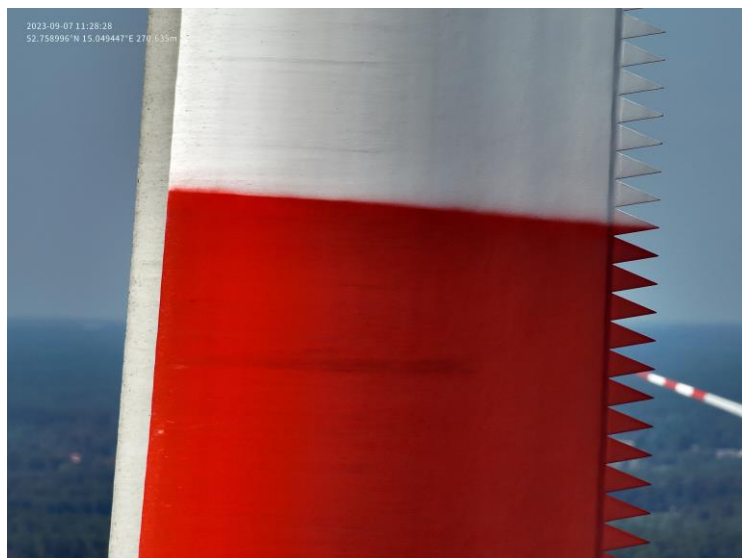
Uszkodzenie nr 1

Strona: PS

Odległość od nasady łopaty: R36

Opis uszkodzenia:
Zanieczyszczenie powierzchni

Kategoria uszkodzenia: 1

Przyczyna uszkodzenia:
Środowiskowa

Rekomendacja: Nie jest wymagana żadna akcja, uszkodzenie kosmetyczne

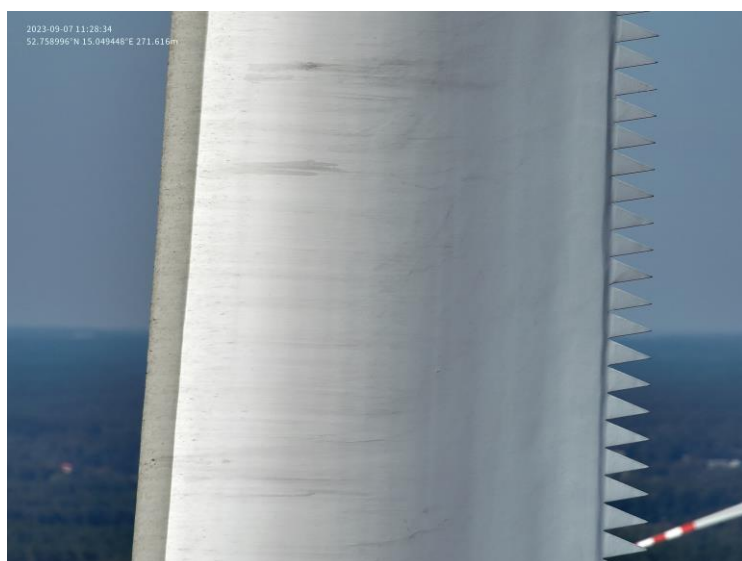
Uszkodzenie nr 2

Strona: PS

Odległość od nasady łopaty: R38

Opis uszkodzenia:
Zanieczyszczenie powierzchni

Kategoria uszkodzenia: 1

Przyczyna uszkodzenia:
Środowiskowa

Rekomendacja: Nie jest wymagana żadna akcja, uszkodzenie kosmetyczne

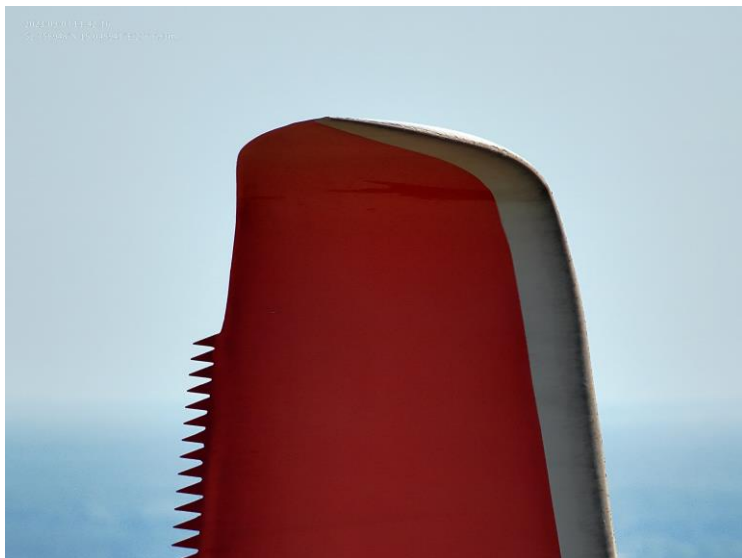
Uszkodzenie nr 3

Strona: LE

Odległość od nasady łopaty: R42

Opis uszkodzenia: Erozja krawędzi natarcia

Kategoria uszkodzenia: 2

Przyczyna uszkodzenia:
Środowiskowa

Rekomendacja: Wymagana kontrola przy następnym przeglądzie serwisowym

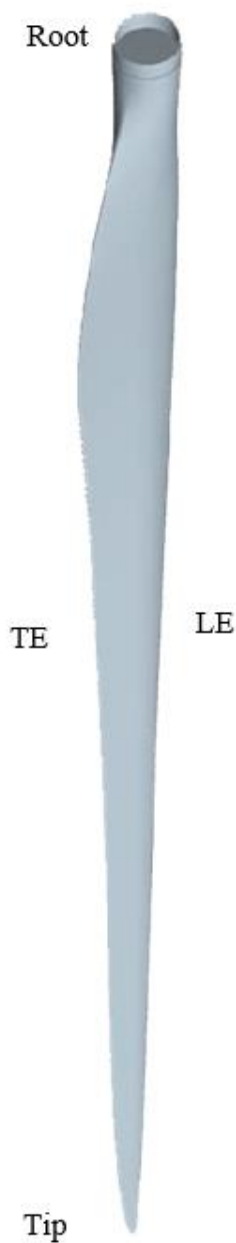
1. Turbina nr 4
1.2. Łopata B

Numer uszkodzenia	Kategoria uszkodzenia	Miejsce uszkodzenia	Opis uszkodzenia
1	1	R27	Zanieczyszczenie powierzchni
2	1	R28	Zanieczyszczenie powierzchni
3	1	R36	Zanieczyszczenie powierzchni
4	2	R42	Erozja krawędzi natarcia

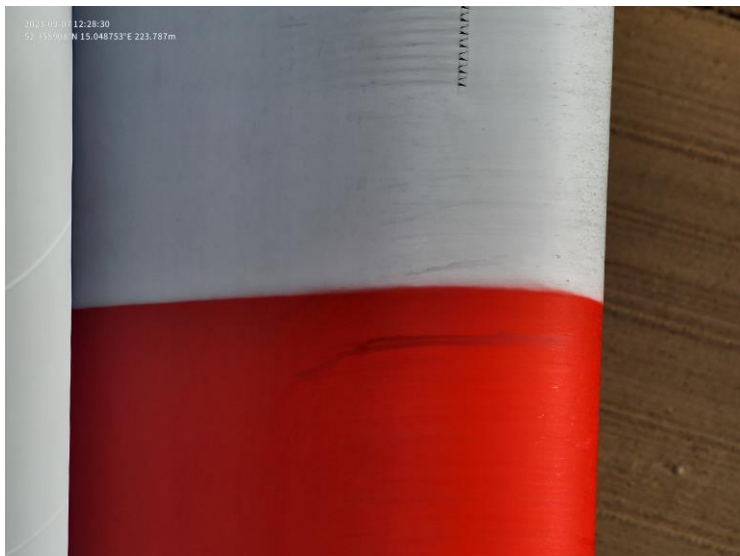
Uszkodzenie nr 1

Strona: SS

Odległość od nasady łopaty: R27

Opis uszkodzenia: Zanieczyszczenie powierzchni

Kategoria uszkodzenia: 1

Przyczyna uszkodzenia:
Środowiskowa

Rekomendacja: Nie jest wymagana żadna akcja, uszkodzenie kosmetyczne

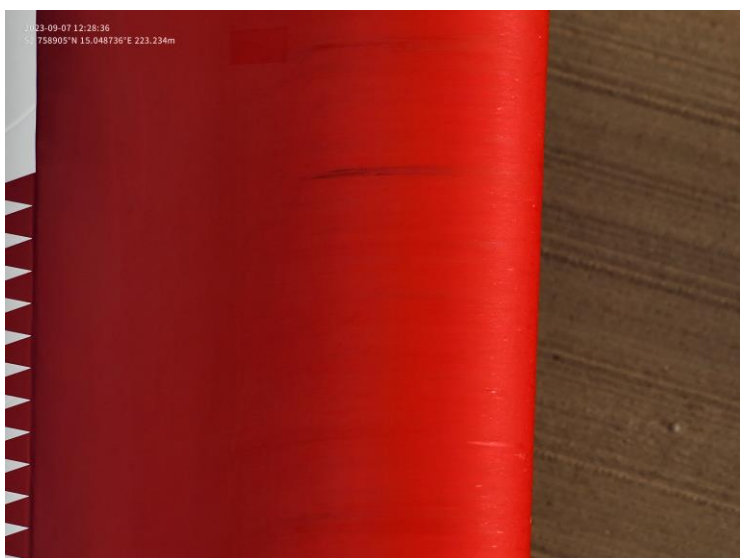
Uszkodzenie nr 2

Strona: SS

Odległość od nasady łopaty: R28

Opis uszkodzenia: Zanieczyszczenie powierzchni

Kategoria uszkodzenia: 1

Przyczyna uszkodzenia:
Środowiskowa

Rekomendacja: Nie jest wymagana żadna akcja, uszkodzenie kosmetyczne

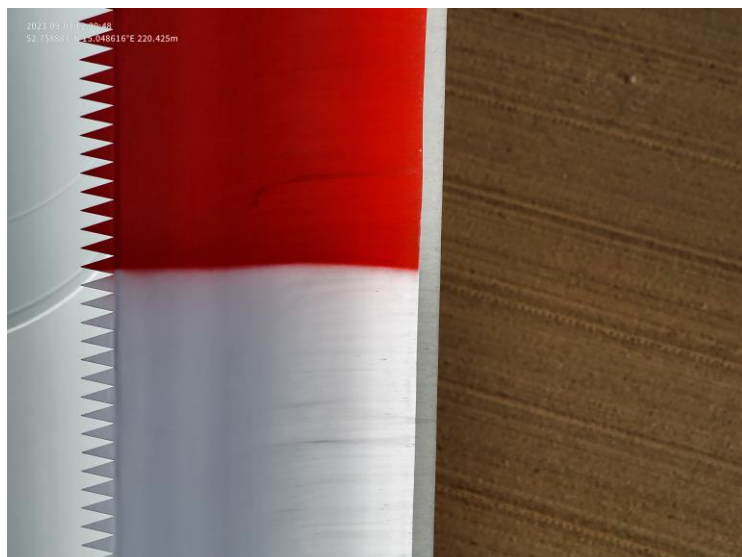
Uszkodzenie nr 3

Strona: SS

Odległość od nasady łopaty: R36

Opis uszkodzenia: Zanieczyszczenie powierzchni

Kategoria uszkodzenia: 1

Przyczyna uszkodzenia:
Środowiskowa

Rekomendacja: Nie jest wymagana żadna akcja, uszkodzenie kosmetyczne

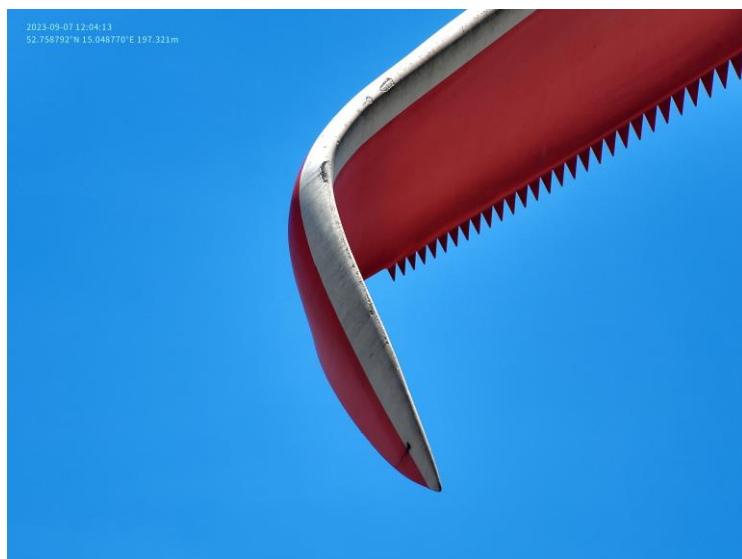
Uszkodzenie nr 4

Strona: LE

Odległość od nasady łopaty: R42

Opis uszkodzenia: Erozja krawędzi natarcia

Kategoria uszkodzenia: 2

Przyczyna uszkodzenia:
Środowiskowa

Rekomendacja: Wymagana kontrola przy następnym przeglądzie serwisowym

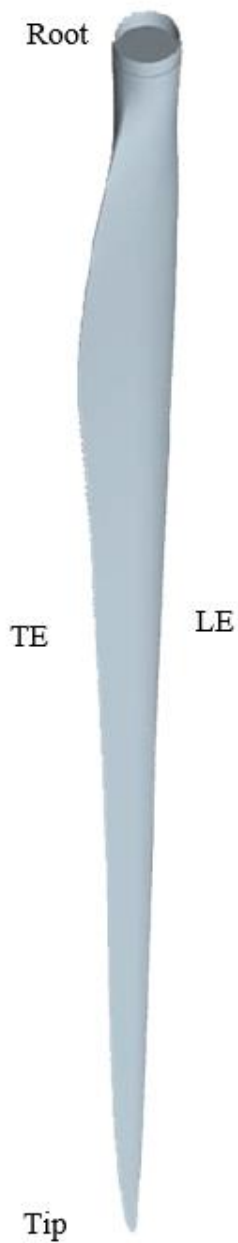
1.2. Łopata C

Numer uszkodzenia	Kategoria uszkodzenia	Miejsce uszkodzenia	Opis uszkodzenia
1	1	R27	Zanieczyszczenie powierzchni
2	2	R42	Erozja krawędzi natarcia

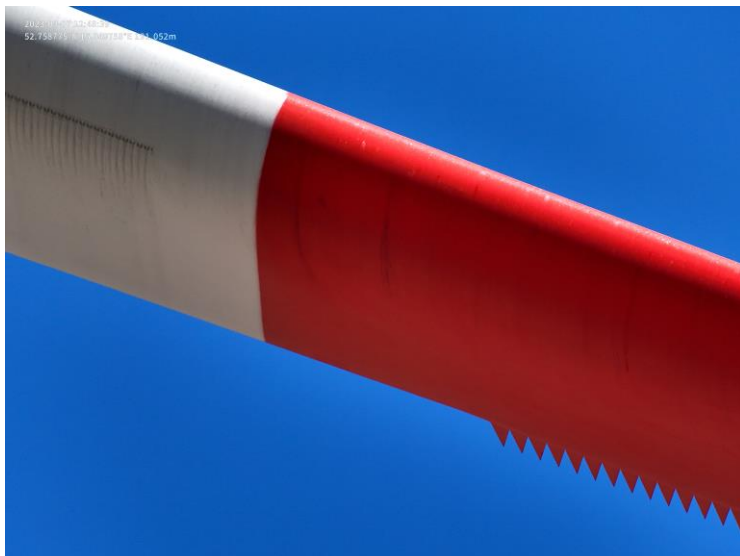
Uszkodzenie nr 1

Strona: SS

Odległość od nasady łopaty: R27

Opis uszkodzenia:
Zanieczyszczenie powierzchni

Kategoria uszkodzenia: 1

Przyczyna uszkodzenia:
Środowiskowa

Rekomendacja: Nie jest
wymagana żadna akcja,
uszkodzenie kosmetyczne

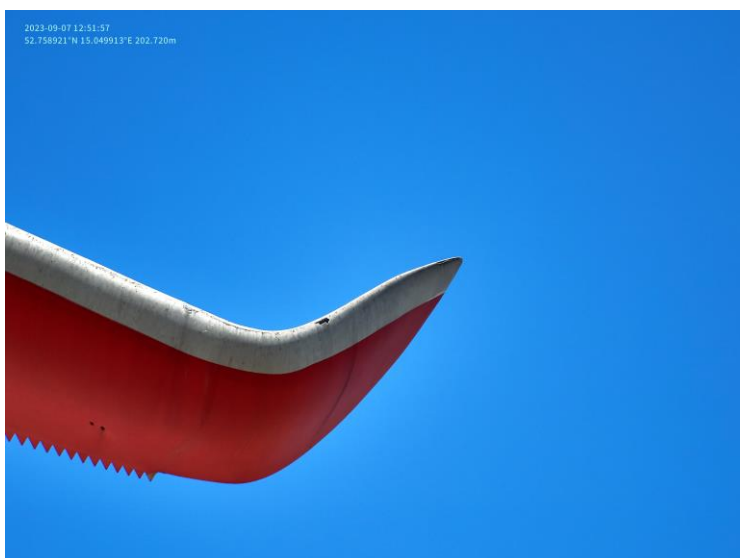
Uszkodzenie nr 2

Strona: LE

Odległość od nasady łopaty: R42

Opis uszkodzenia: Erozja
krawędzi natarcia

Kategoria uszkodzenia: 2

Przyczyna uszkodzenia:
Środowiskowa

Rekomendacja: Wymagana
kontrola przy następnym
przebiegu serwisowym
