MAPA SYTUACYJNA 1:5000 - inwentaryzacja stanu ogrodzeń

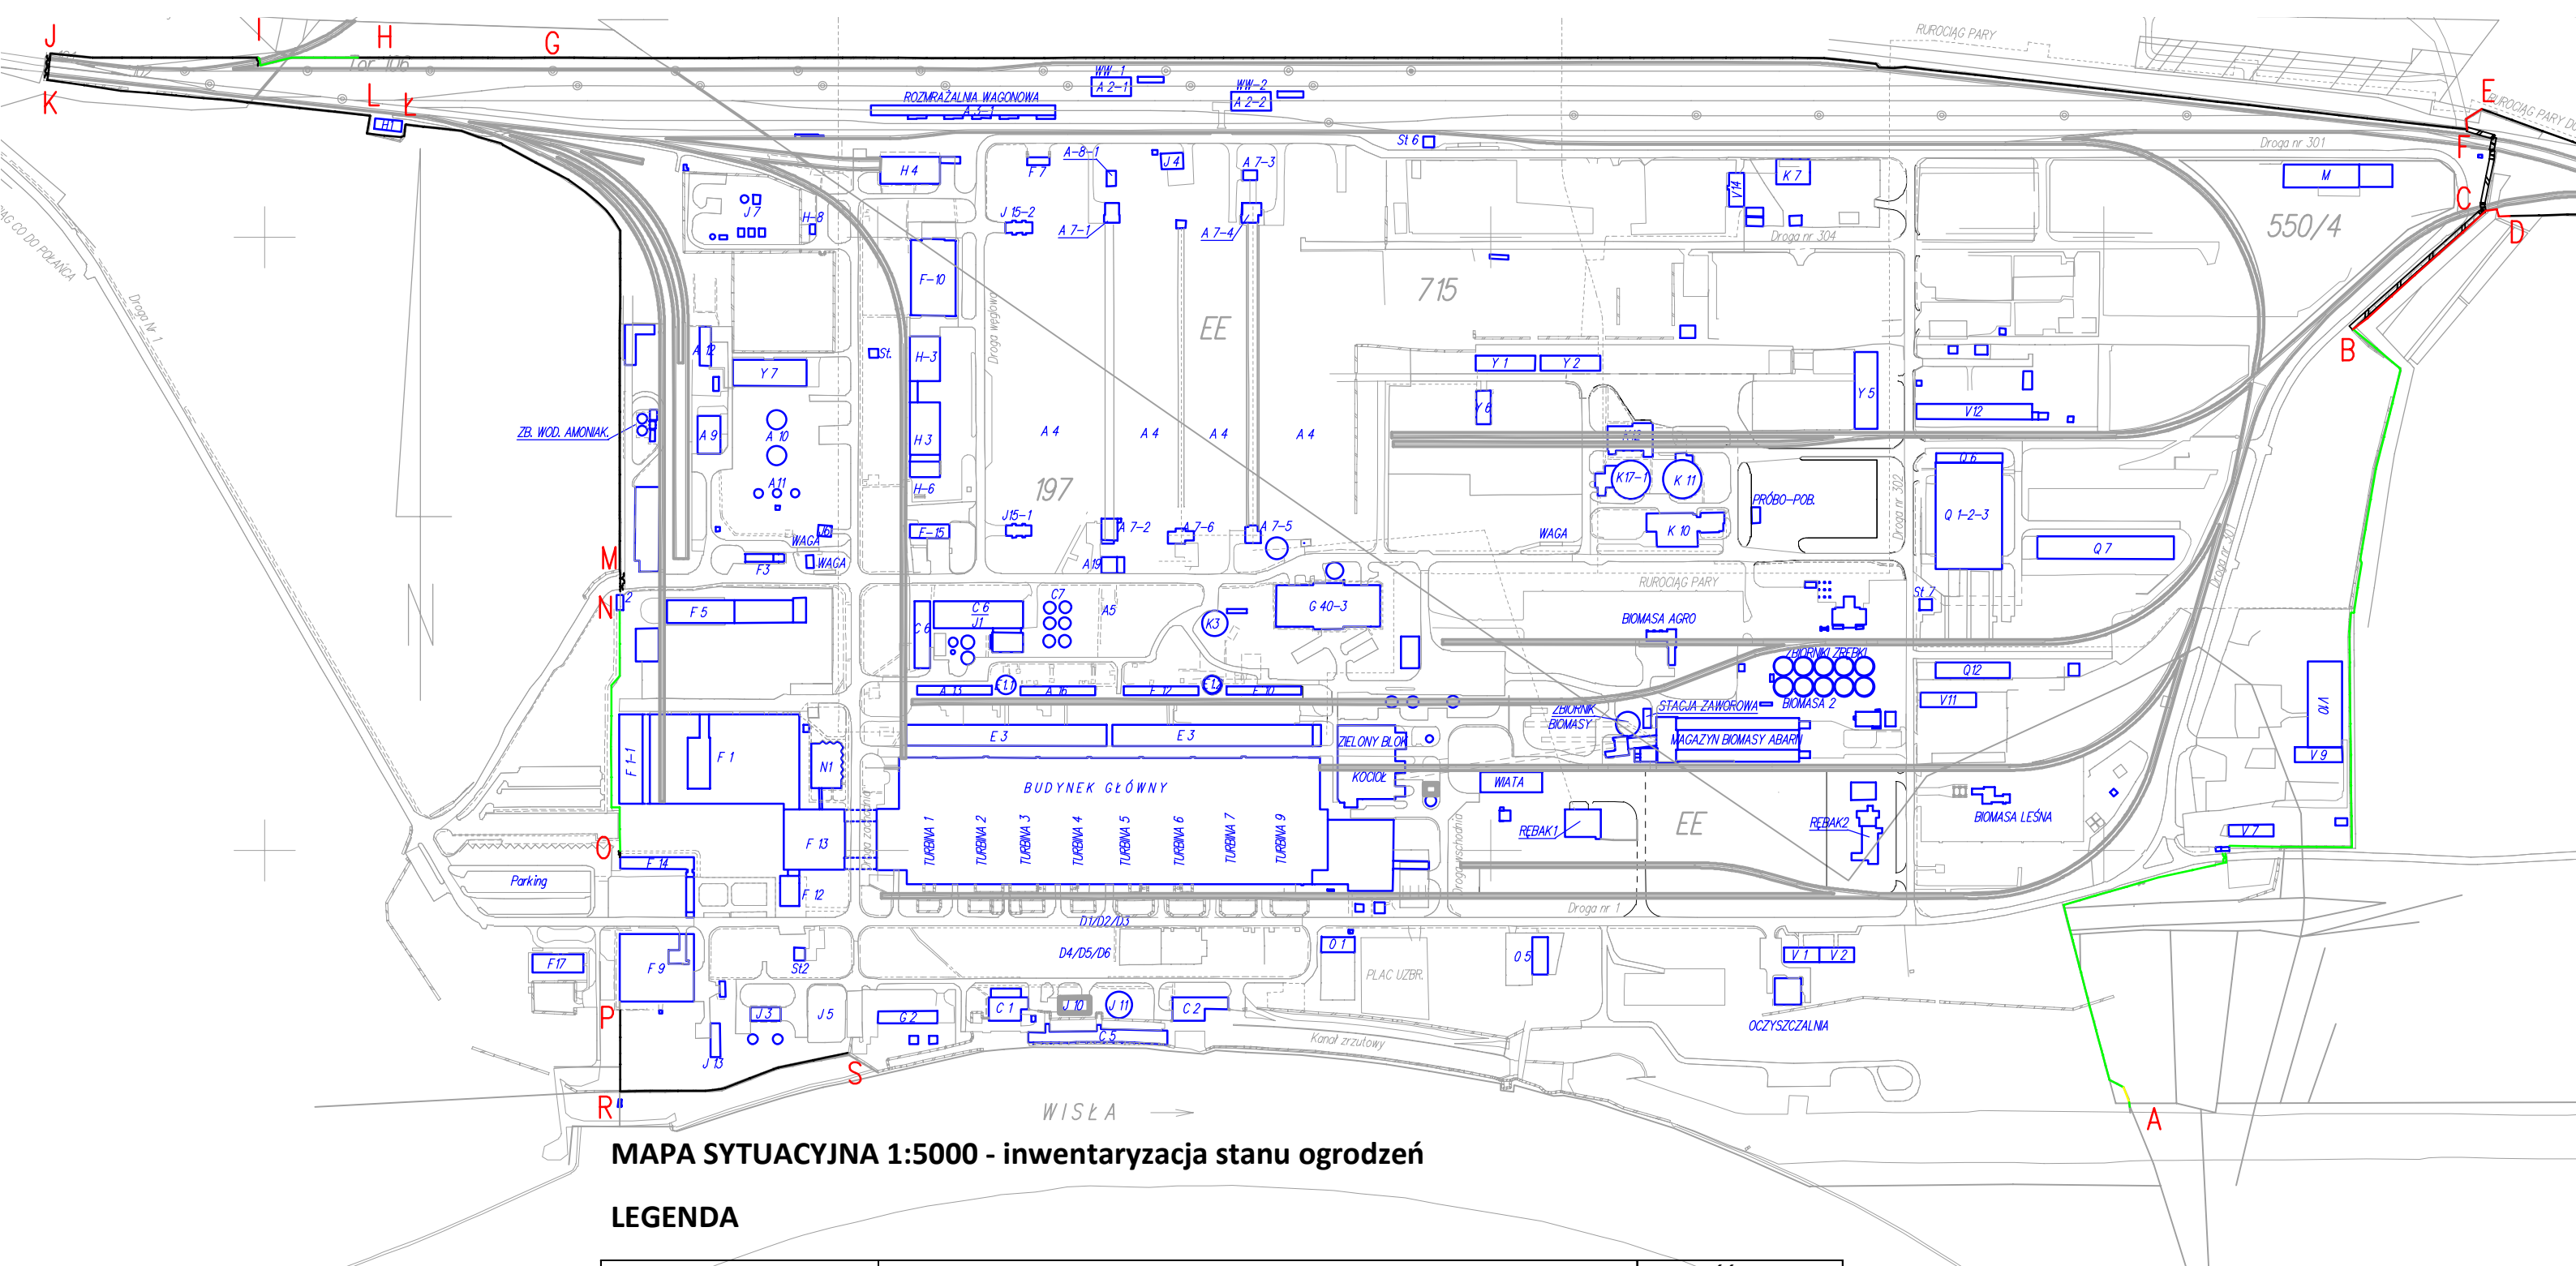
| ODCINEK | OPIS STANU | DŁUGOŚĆ W [m] |
|---|---|---|
| B-C | Stan zły do pilnego remontu | 146 |
| C-D | Stan zły - brak podmurówki | 24 |
| D-E | Stan dostateczny - brak podmurówki (remontu wymagają pojedyncze przęsła) | 857 |
| E-F | Stan zły do pilnego remontu | 24 |
| F-G | Stan dostateczny na podmurówce (remontu wymagają pojedyncze przęsła) | 1597 |
| G-H | Stan średni na podmurówce | 127 |
| I-J | Stan średni na podmurówce | 170 |
| J-K | Bramy do remontu | 22 |
| K-L | Stan średni na podmurówce - podmurówka do remontu | 265 |
| L-Ł | Stan średni na podmurówce | 55 |
| Ł-M | Stan średni na wysokim cokole | 478 |
| P-R | Stan dobry na podmurówce | 66 |
| R-S | Stan średni na starym murku przeciwpowodziowy. | 190 |
