Raport z inspekcji turbin wiatrowych
FW Baczyzna

Turbina nr 2

15.11.2023

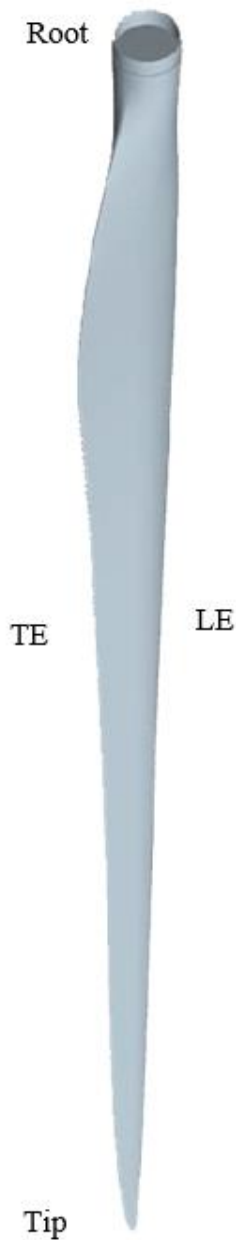
1. Turbina nr 2
1.2. Łopata B

Numer uszkodzenia	Kategoria uszkodzenia	Miejsce uszkodzenia	Opis uszkodzenia
1	3	R13	Pęknięcie powierzchni
2	1	R32	Zanieczyszczenie powierzchni
3	1	R33	Odbarwienie powierzchni
4	1	R33	Odbarwienie powierzchni
5	2	R42	Uszkodzenie krawędzi spływu
6	2	R42	Uszkodzenie powierzchni

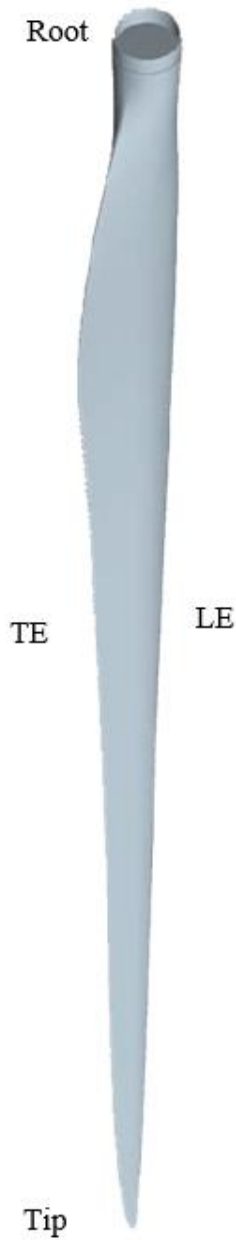
1. Turbina nr 2
1.3. Łopata C

Numer uszkodzenia	Kategoria uszkodzenia	Miejsce uszkodzenia	Opis uszkodzenia
1	1	R30	Zanieczyszczenie powierzchni
2	1	R40	Zanieczyszczenie powierzchni
3	2	R42	Erozja krawędzi natarcia
