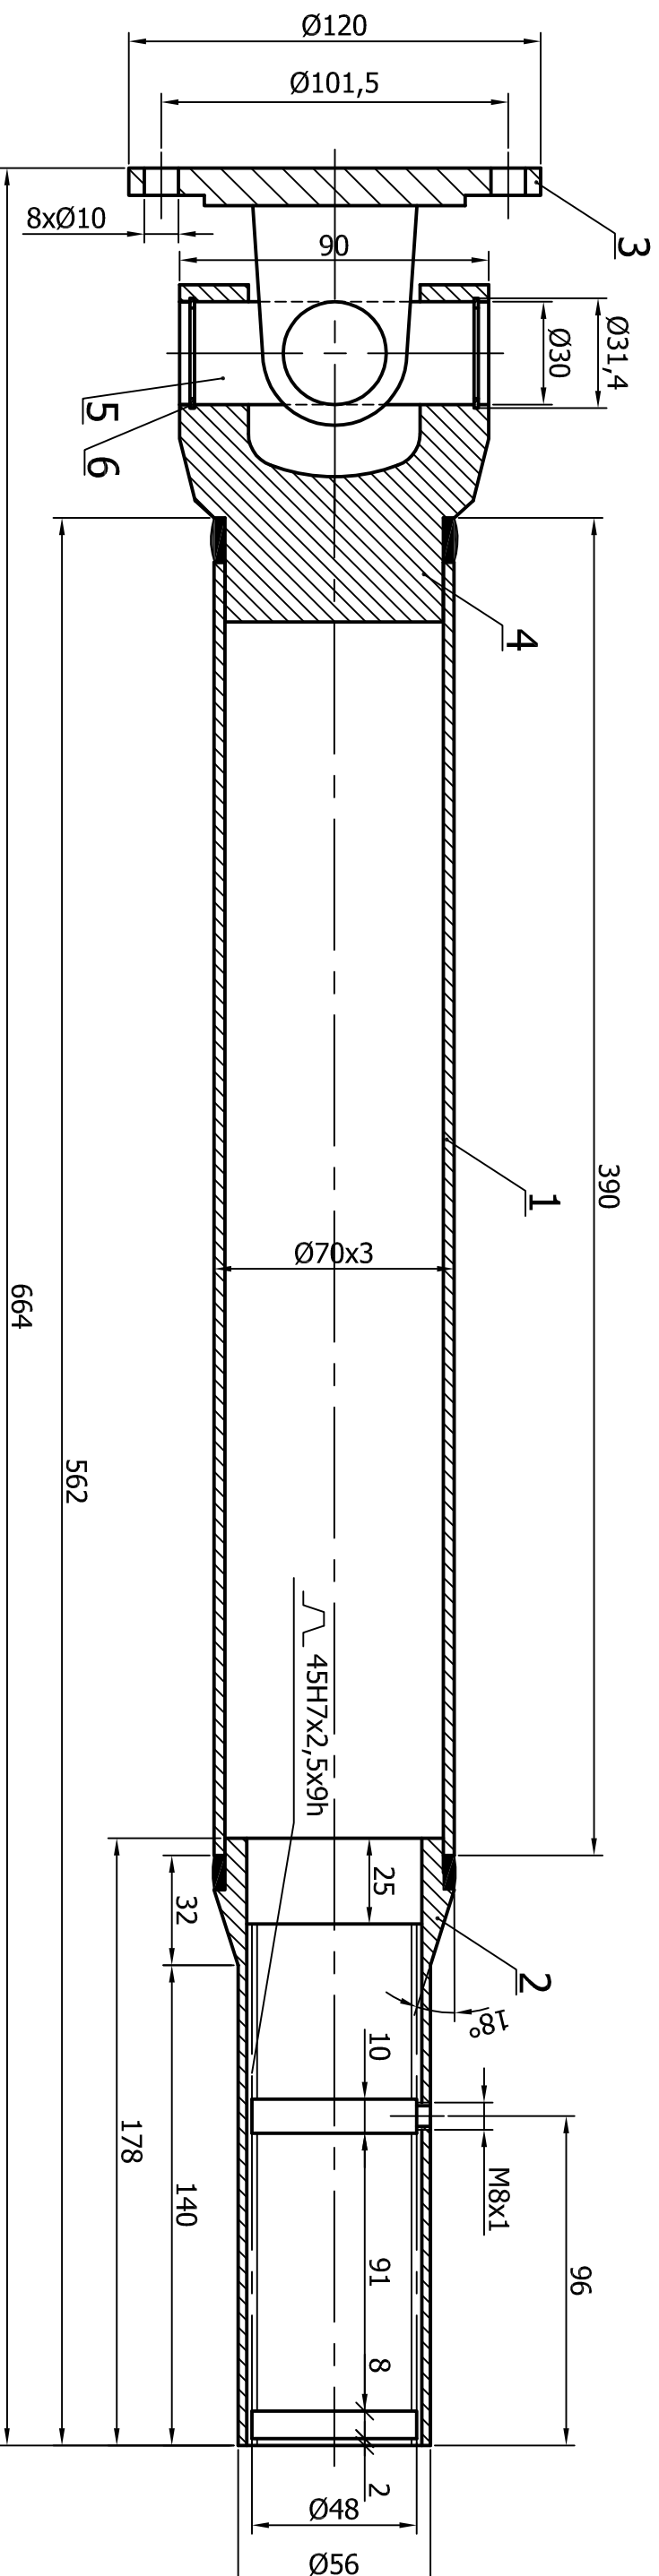
- Uwagi:**
1. Niniejszy rysunek jest rysunkiem ofertowym.
 2. Pomiarów dokonano z natury.
 3. Kryteria wykonania spoin w klasie C wg PN-ISO 5817:1997.
 4. Zęby ulepszać dopiero do twardości 45 HRC±2.
 5. Ostre krawędzie stępzić.
