Rys. POLTEGOR[®] W-W Nr. W3423-05.02.001a

ŁZKS-500/250 Przenosnik rewersyjny. Zespół bębna nap. φ630, B-1400

Zespół bębna napędowego φ630x2000 B-1400

18 010 05 002 000 0

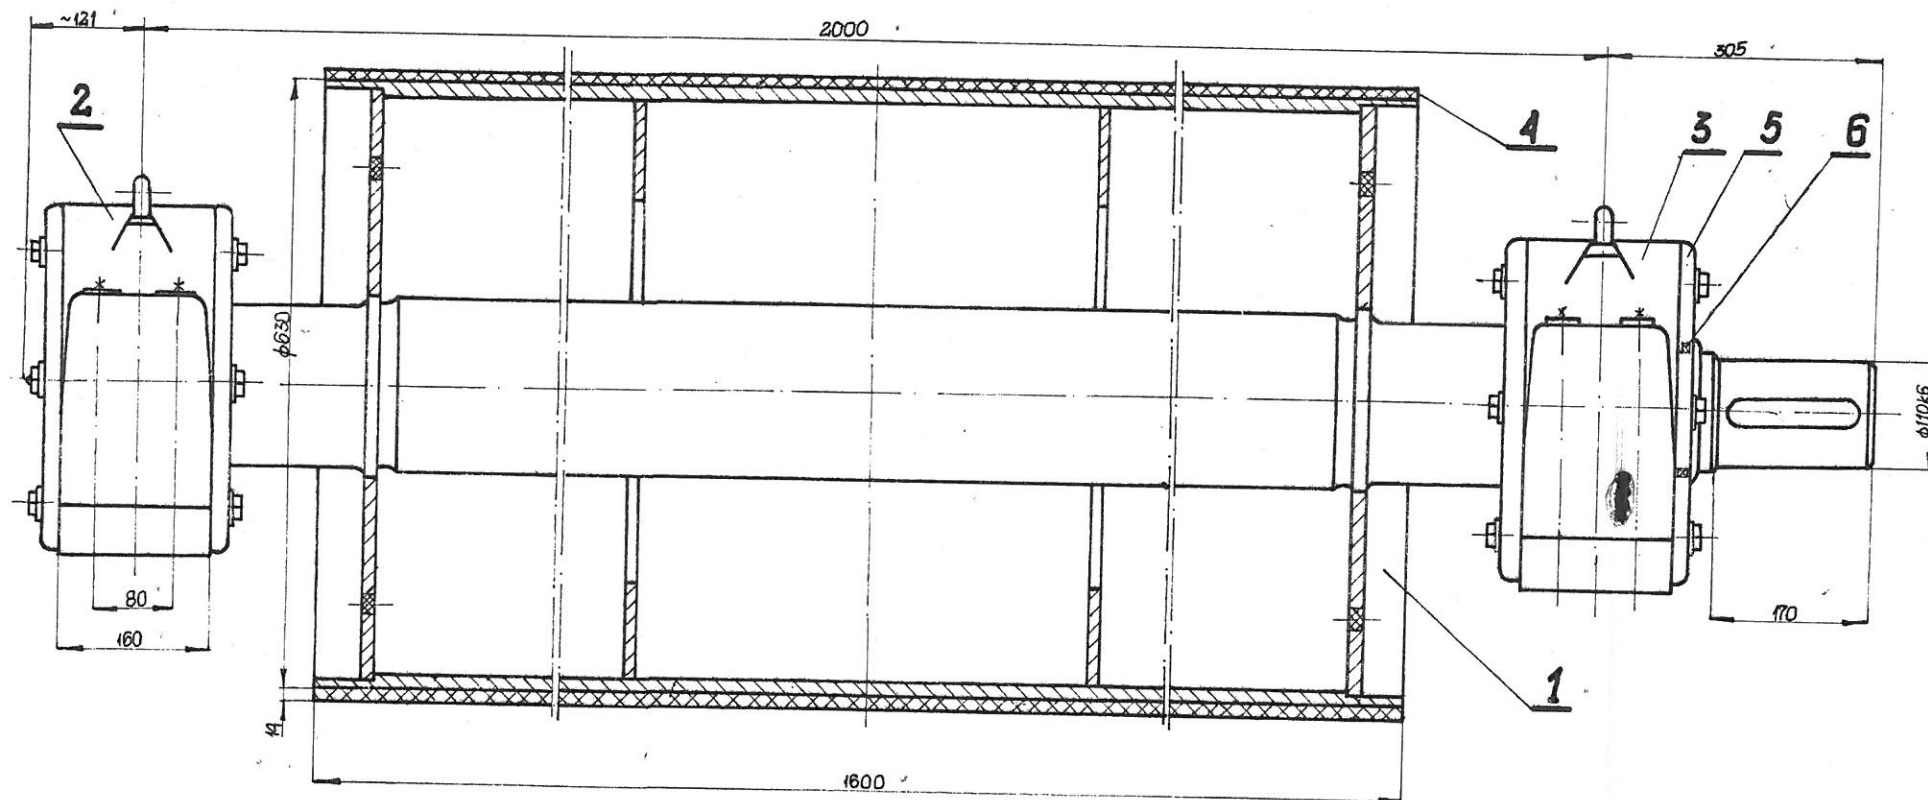
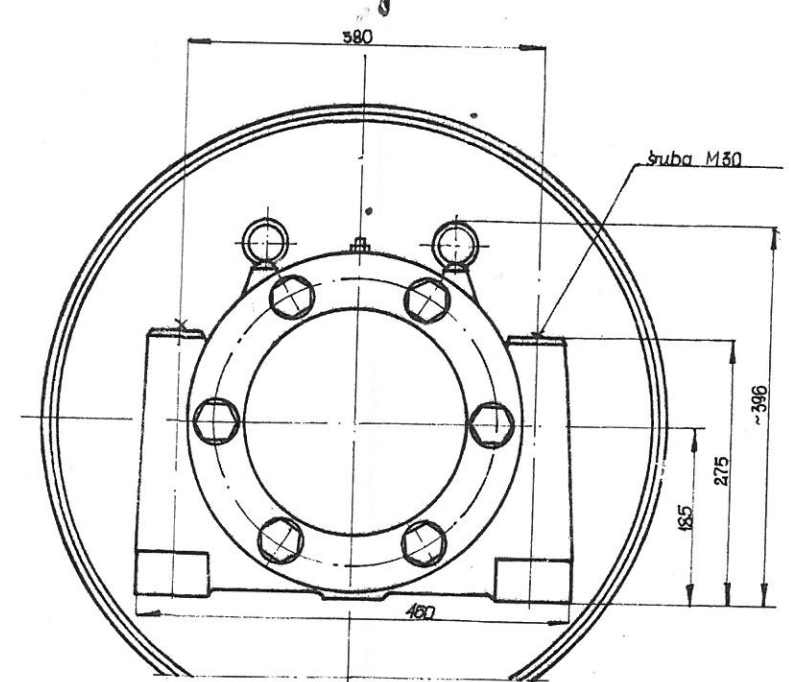
1* W łożysku tocznym poz. 3, rys. nr. 130t-kzL-074/Ic zastąpiono poz. 2 - pokrywa przelotowa rys. nr. 130t-kzL-074/I-1c nowym rys. nr. W3423-05.02.001-2 oraz zmieniono poz. 10 pierścien uszczelniający B100x130x15 na B125x150x15.
2. Masę łożyska podano bez poz. 2 i 10.
